# 「修理□」と書かれた瓦の出土について

| 遺跡の名称 | へいじょうきょううきょうほくへんさんぼうご ろくつぼ<br>平城京右京北辺三坊五・六坪 |
| 調査主体 | 公益財団法人 元興寺文化財研究所 |

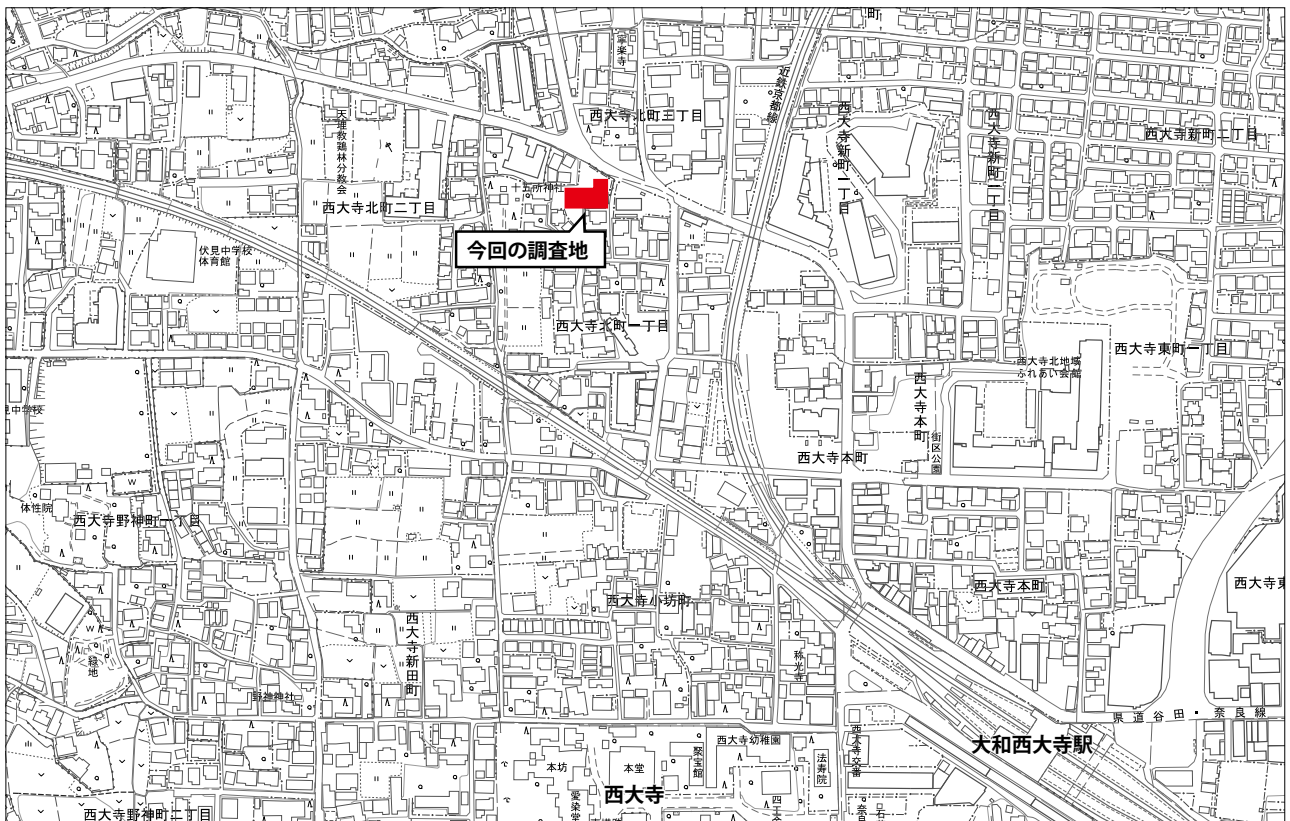
図1 今回の調査地

調査地は奈良市西大寺北町に所在し、調査区は平城京右京北辺三坊五坪と六坪の坪境とされていた位置にあたる（図1）。調査は集合住宅の建設に先立つもので、調査区は東西28m、南北14mに加えて、東端から東西10m、南北6mを北に拡張したL字形に設定した。

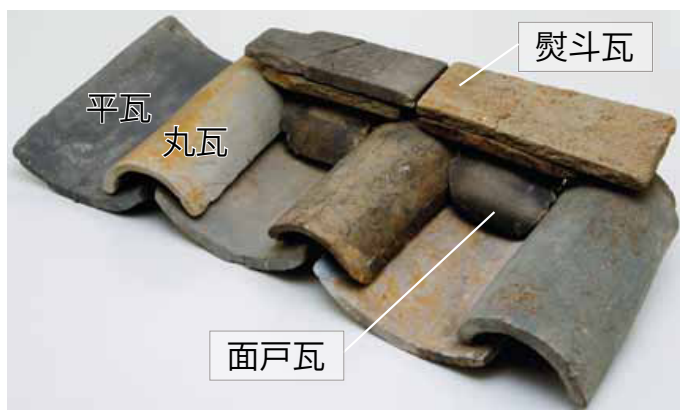
図3 瓦の種類と名称

出土した瓦は奈良時代のもので、丸瓦・平瓦が大半を占めるが、<sup>のしがわら</sup>熨斗瓦・<sup>めんどがわら</sup>面戸瓦も確認できる。破片数ではあるが、丸瓦と平瓦の比率は概ね1：4であり、築地塀SA060に葺かれていたものと考えても矛盾はない。

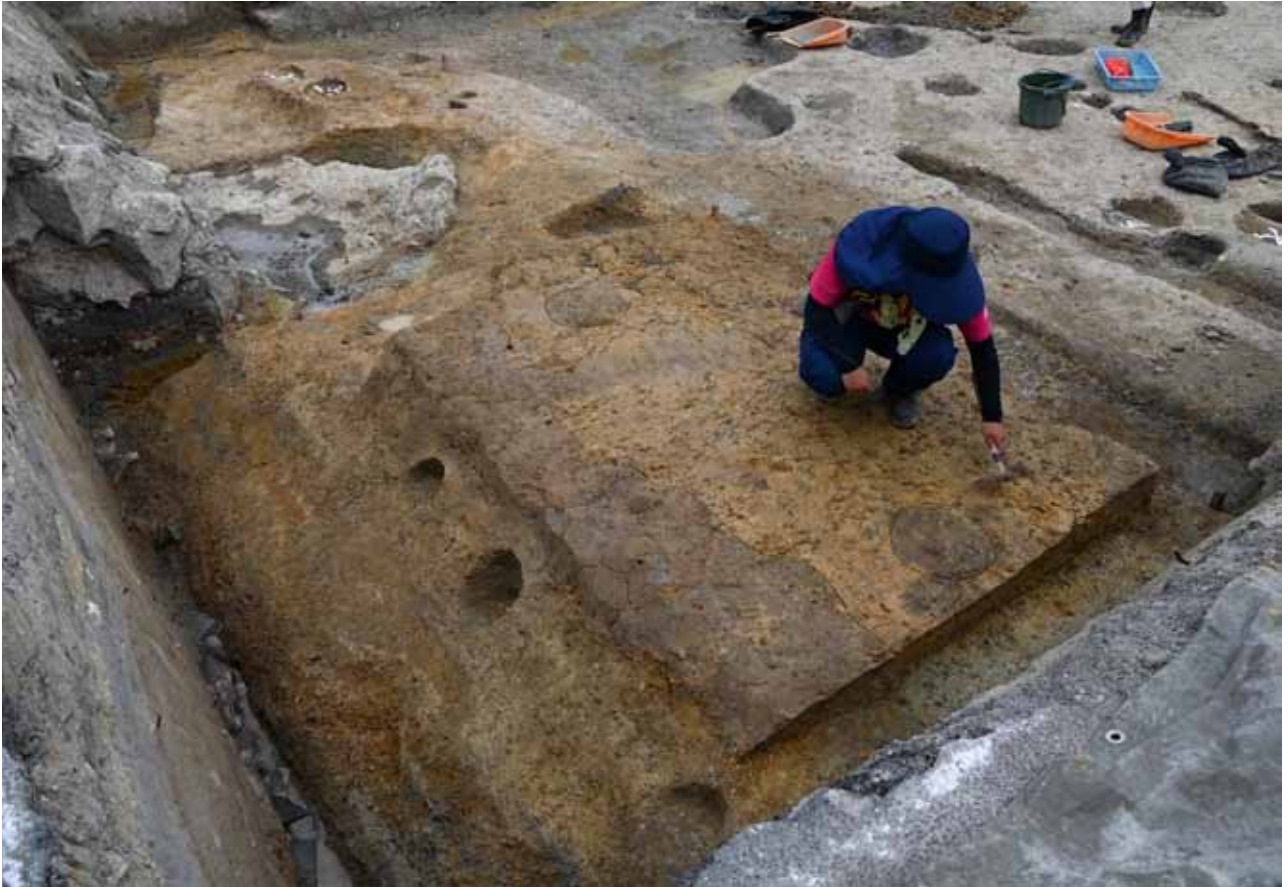
**築地塀 SA060（写真1・2）** 調査区東側の突出部北端で検出した築地塀の痕跡であると考えられる遺構をSA060とした。東側および南側は耕作地や宅地造成に伴って大きく削平されており、東西約2.5m、南北約1.5mが残るのみで、元来の形状を留めていない。平坦に成形された地山上面に、厚さ10cmほどの粘土による整地層があり、その上面から柱間6尺（約1.8m）で並ぶ柱穴と溝1条を検出している。

柱穴は直径30cmほどの円形で、深さは30～35cmである。両者ともに柱痕跡は明瞭でいずれも直径約12cmを測る。平面形状が円形で、柱穴および柱痕跡の規模が小さいことなどからみて、築地塀構築時の堰板<sup>せきいた</sup>を留めるための添柱列<sup>そえばしら</sup>の可能性はある。

また、北側で検出した溝SD010の法面では東西方向に直列する3つの柱穴を検出している。柱穴は円形で直径15～20cmを測る。柱間は1.05m、0.54mと不規則であり、直径にもばらつきがあることを勘案すると、築地塀構築時の足場穴であった可能性が想定される。

写真1 築地塀 SA060・溝 SD010 調査状況（北西から）

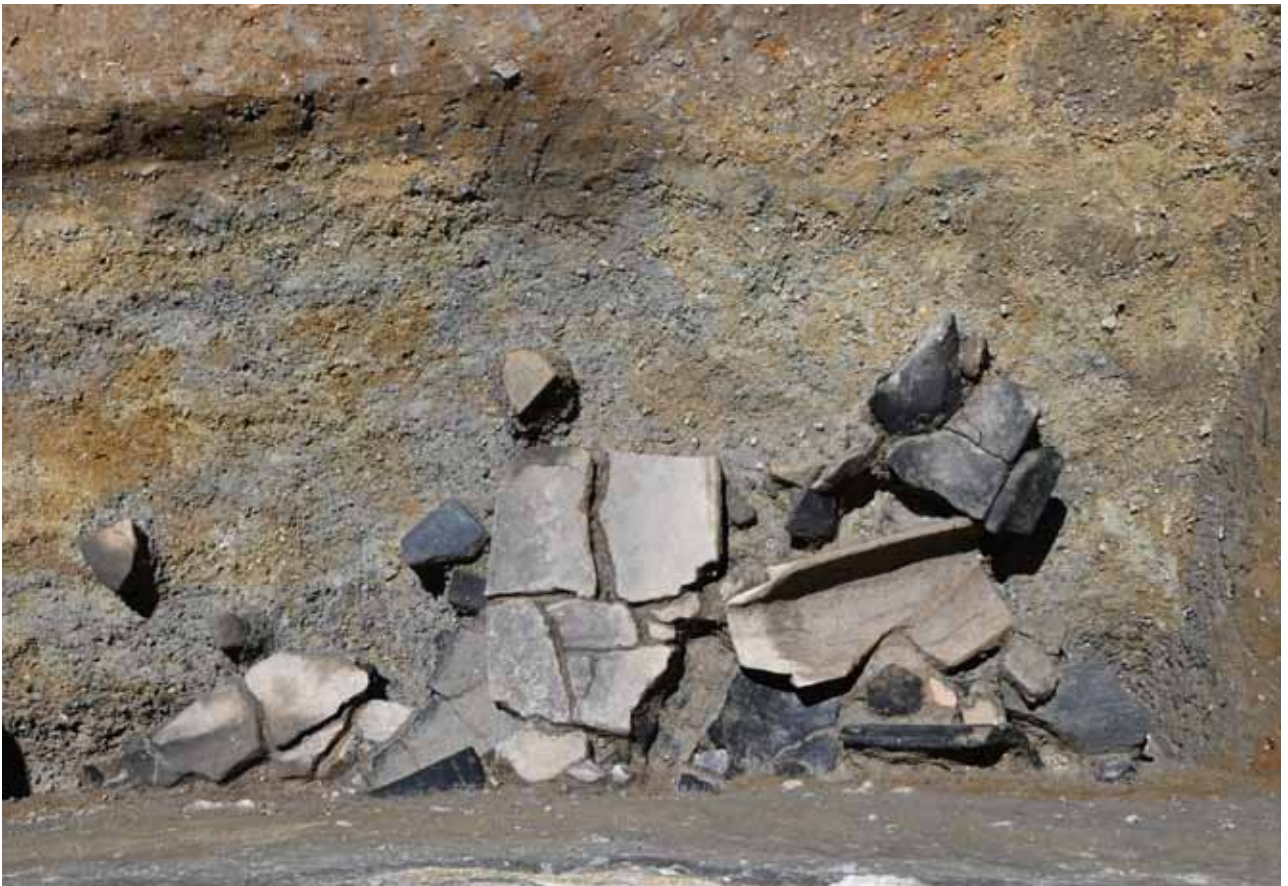
**溝 SD010（写真2）** SA060の北側で検出した東西方向の溝である。溝の方向や規模、位置関係などからみて、築地塀SA060と一連の遺構であると考えられる。

調査区北端で検出しており、南半部を検出したに留まる。検出長7.52m、検出幅1.55m、深さは検出した最深部で1.25mを測る。断面形状をみると、2段に掘削されており、下層は礫混じりの粗砂が堆積し、中位以上は粘土～シルトが堆積する。

下層からまばらに瓦片が出土したほか、中位に堆積する粘土～シルト層からは一括で埋没したと考えられる瓦片がまとまって出土している。瓦片は完形に復元可能な丸瓦・平瓦もあり、溝が半分ほど埋没した段階に一気に堆積した状況が看取される。築地塀に葺かれていた瓦が、倒壊もしくは人為的に投棄され、短期間に埋没した可能性が高い。

写真2 溝 SD010 瓦出土状況（北から）

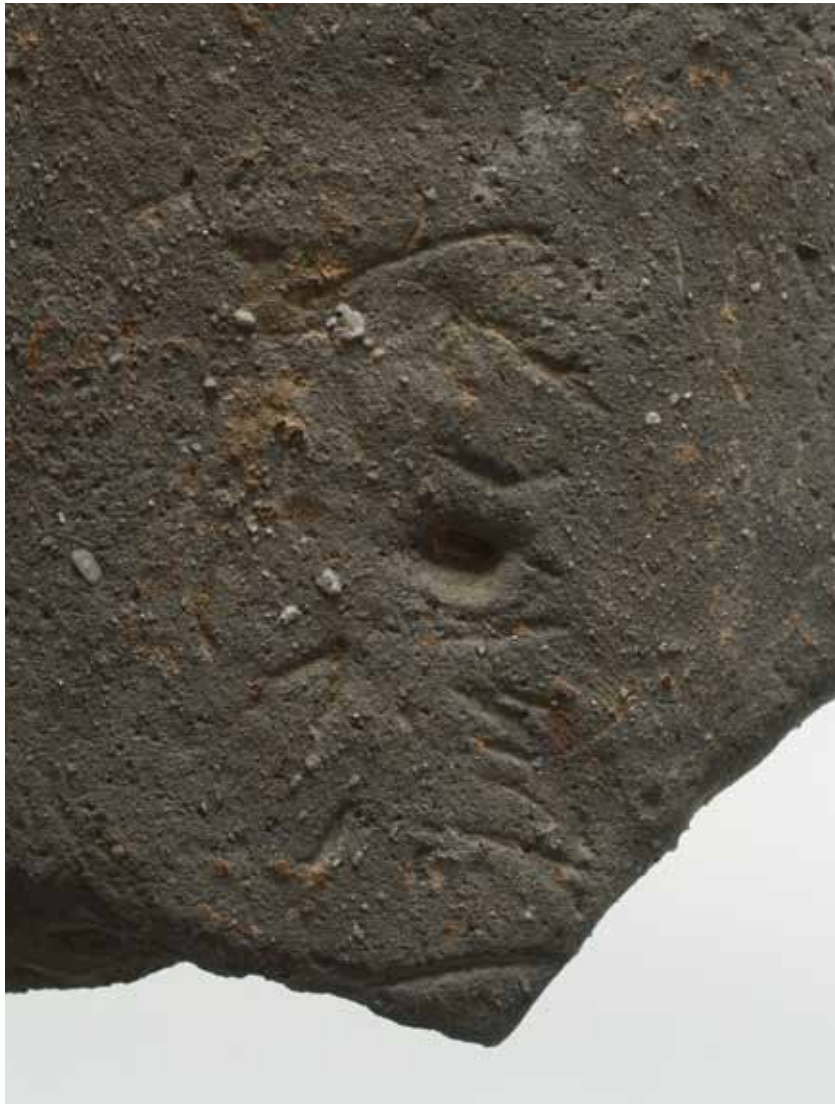
**「修理口」と書かれた丸瓦（写真3）** 整理作

業の過程で文字をへら書きされた丸瓦が出土（奈良市埋蔵文化財調査センター 2010『平城の甍』を改変）していたことを確認した。奈良国立文化財研究所の馬場 <sup>ば ば はじめ</sup>基 史料研究室長に協力をお願いし、「修理口」（口は判読できない文字）と書かれていることが判明した。

文字は凸面側に焼成前に縦書きされており、3文字目の部分で欠損していて、3文字目は横画が確定できるものの、判読はできない。

写真3 「修理口」文字瓦

今回、築地塀に葺かれていたと考えられる瓦に「修理口」と書かれていたことは、西大寺の造営と時を同じくして設置され、西大寺・西隆寺の造営にも関与していたと考えられる「修理司」との関係を示唆する重要な文字資料であるといえる。

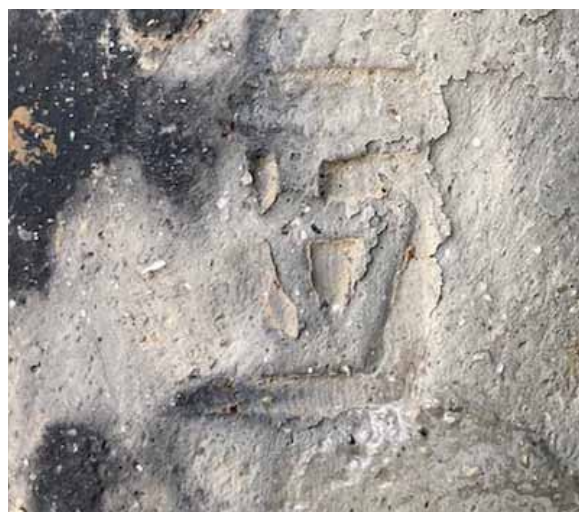
**「西」と刻印された丸瓦（写真4）** 丸瓦の凸面に「西」の一文字を押捺したものが1点出土している。このように文字を押捺した瓦は平城宮、平城京でみられるが、「西」は西大寺跡およびその周辺での出土が目立っている。

写真4 「西」刻印瓦

今回の調査で検出した東西方向の築地塀に葺かれていた瓦は、すでに記してきたように「修理口」文字瓦のほか、「西」刻印瓦やさらには側面に布目痕をもつ平瓦など、これまでの西大寺跡で出土する奈良時代の瓦と共通する特徴を有している。出土瓦を見るかぎりにおいては、検出した区画施設が西大寺造営と密接に関わるものとするのが穏当であり、結果、西大寺寺域（伽藍）の北辺であった可能性が浮上することとなる。
